# Boligsameiet Gravarverket Terrasse Vedlikehold og Rehabiliteringsplan

Årsmøte 19 Mars 2026

# Befaring og inspeksjoner 2025 - Funn

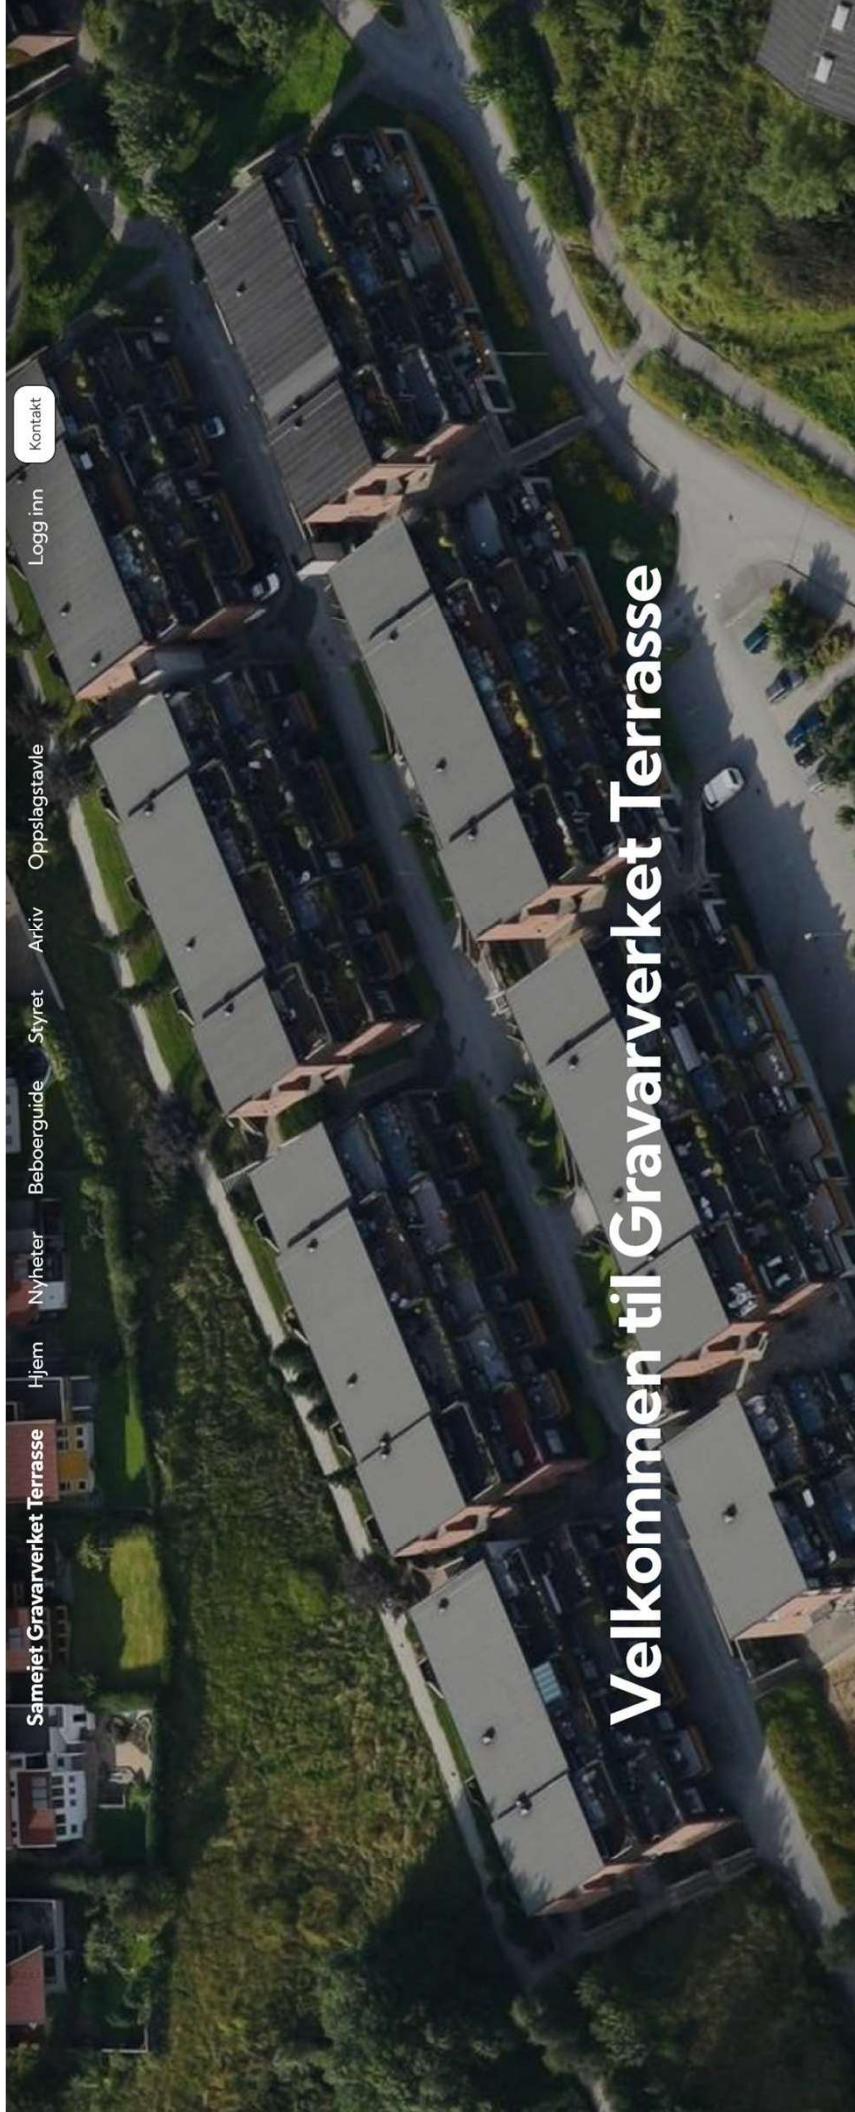
Funn 3, Vinduer/dører, eksempler på slitte pakninger, svakheter i belistning/vann brett

Funn 5, Takrenner/nedløp, eksempler på sprukne overganger; svake fuger, skjøter som glir fra hverandre

Funn 1, Fukt med fare for råte i overgang mellom kledning og beslag, kledning og vannbord, Kledning/beslag og teglfasade

Funn 2, Noen lokasjoner med råte/deformering av kledning – i hovedsak nederst på kledning

Funn 4, Beslag og fuger, eksempler på tørre/sprukne fuger, mangel på overlapp og dårlig oppbrett

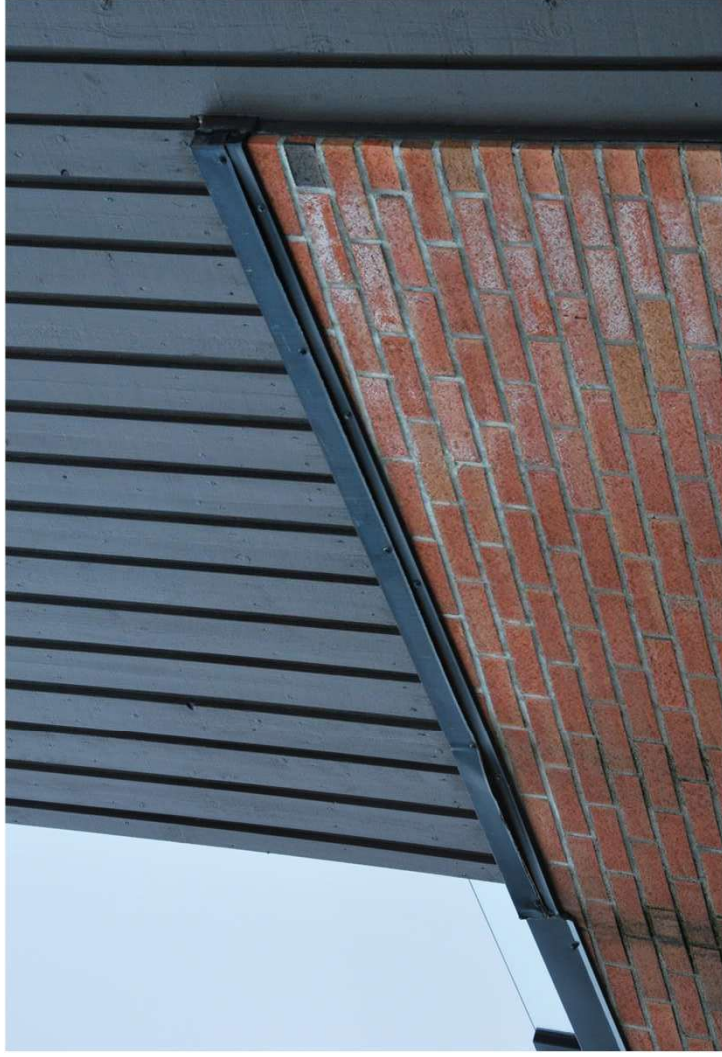
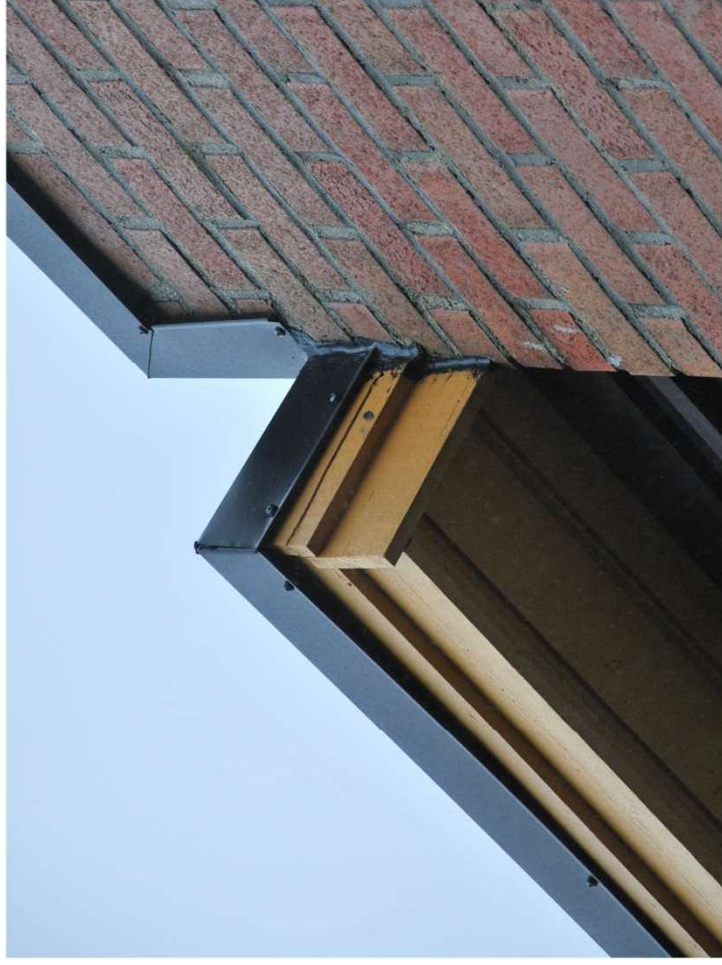
Befaring og inspeksjoner 2025 – Mye bra, men..

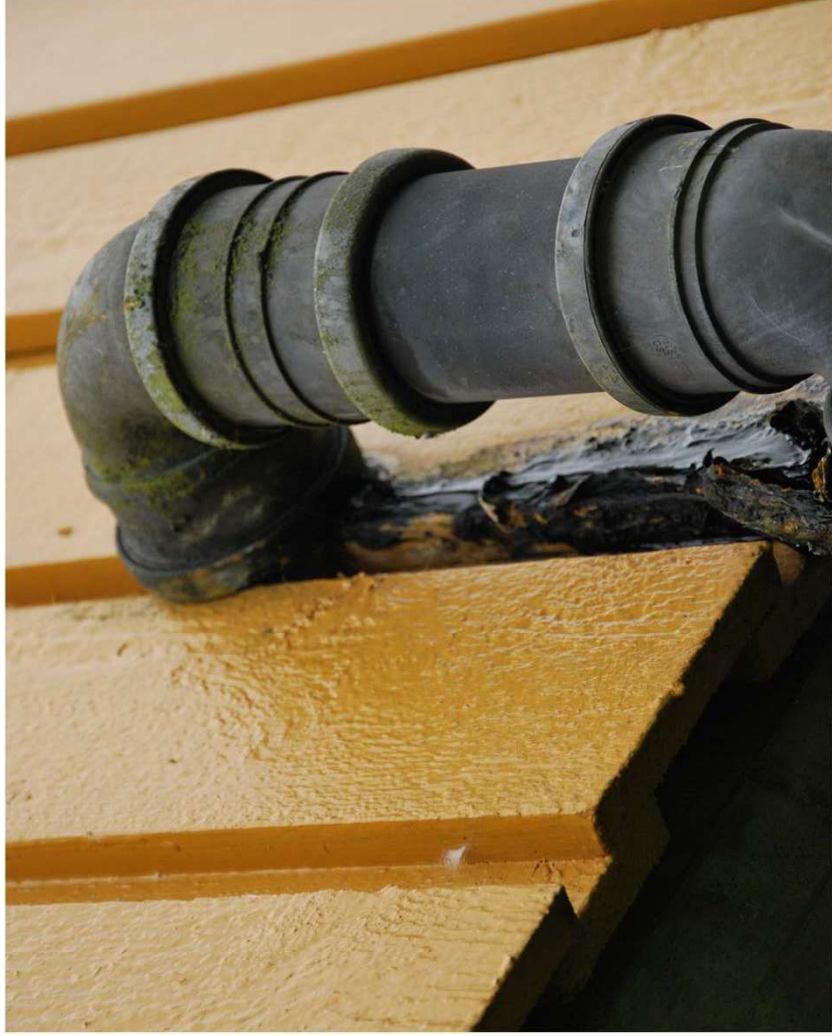
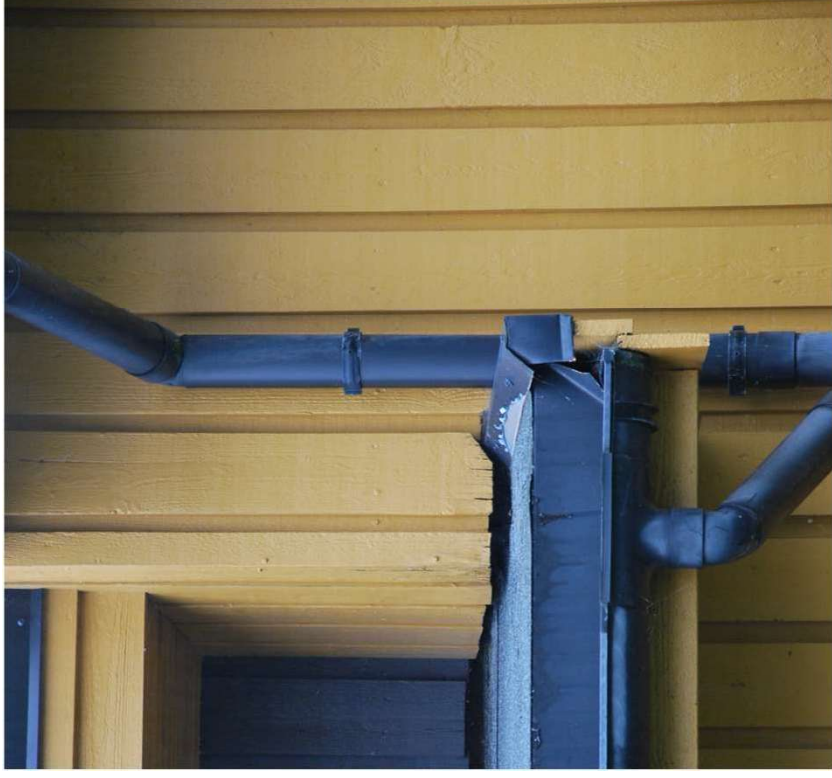
Befaring og inspeksjoner 2025 – Mye bra, men..

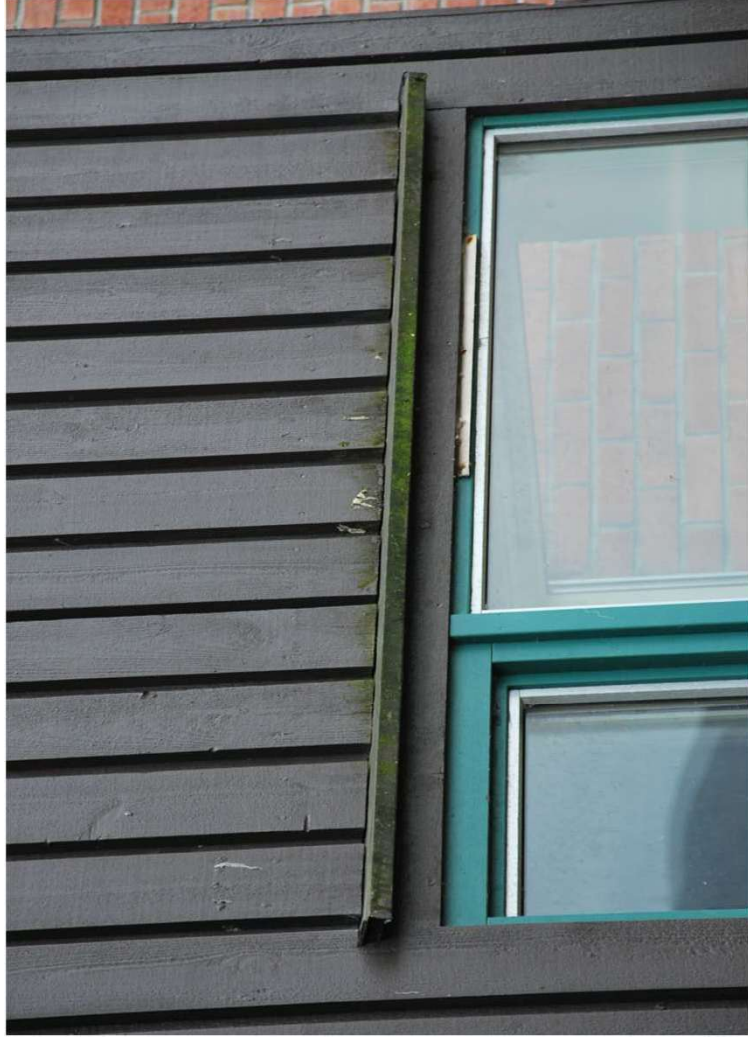
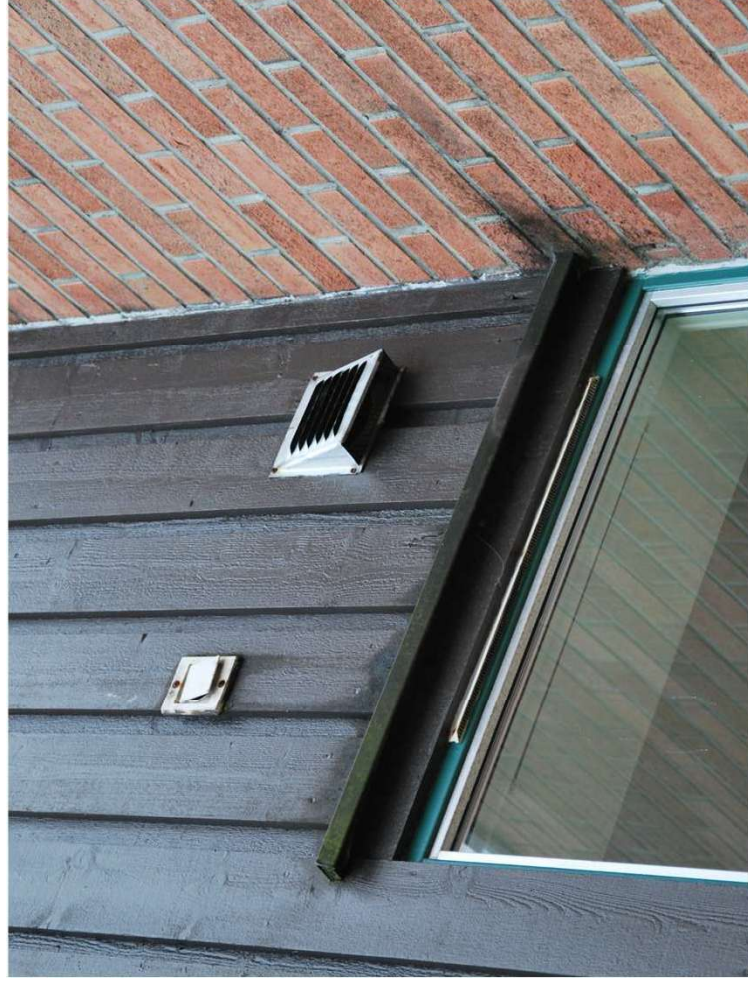
Befaring og inspeksjoner 2025 – Mye bra, men..
