# Boligsameiet Gravarverket Terrasse Vedlikehold og Rehabiliteringsplan

Årsmøte 19 Mars 2026

# Befaring og inspeksjoner 2025 - Funn

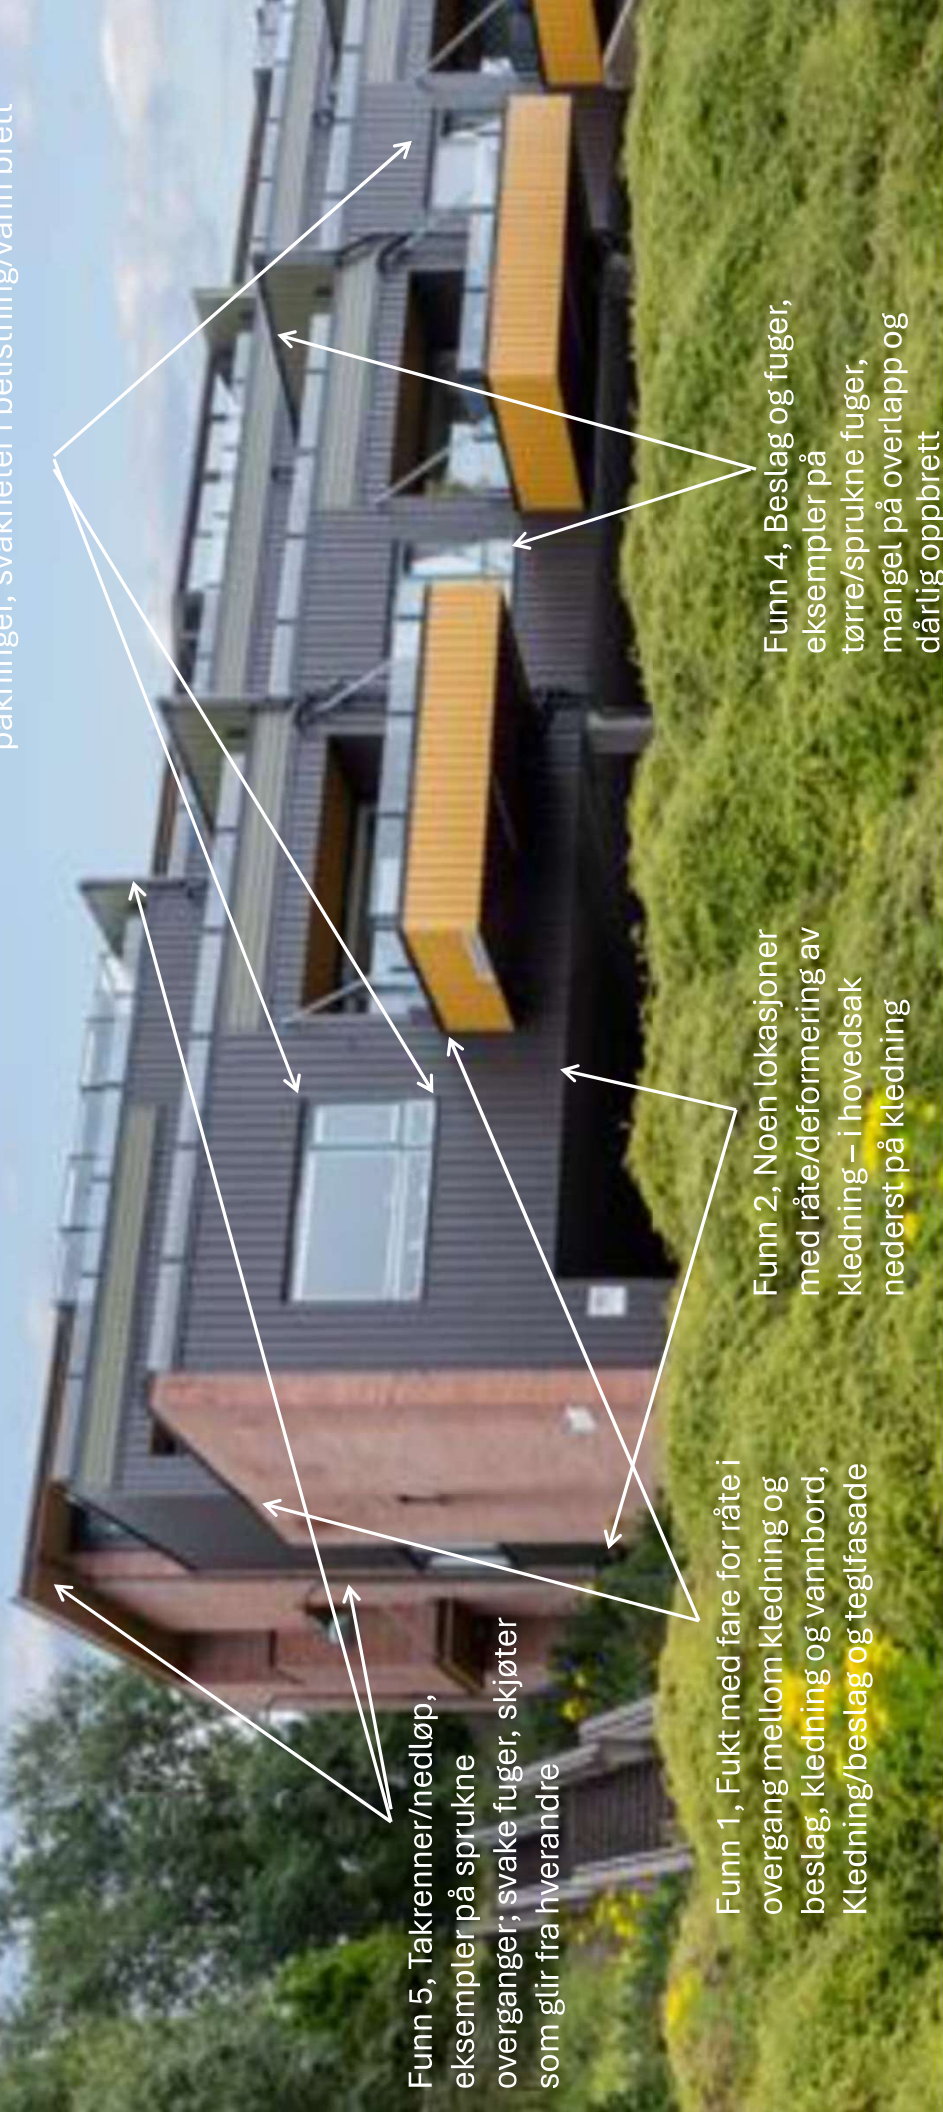
Funn 3, Vinduer/dører, eksempler på slitte pakninger, svakheter i belistning/vann brett

Funn 5, Takrenner/nedløp, eksempler på sprukne overganger; svake fuger, skjøter som glir fra hverandre

Funn 1, Fukt med fare for råte i overgang mellom kledning og beslag, kledning og vannbord, Kledning/beslag og teglfasade

Funn 2, Noen lokasjoner med råte/deformering av kledning – i hovedsak nederst på kledning

Funn 4, Beslag og fuger, eksempler på tørre/sprukne fuger, mangel på overlapp og dårlig oppbrett
